# Bereikbaarheid Ambassade Hotel

Situatieschets van de mindervaliden toegankelijkheid

# TOEGANKELIJKHEID

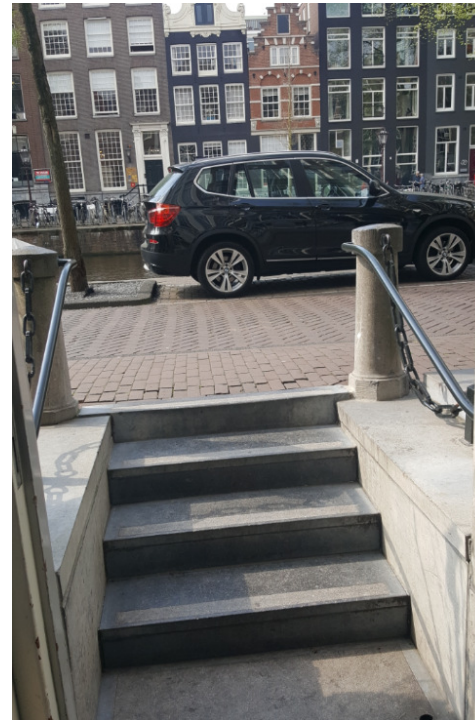
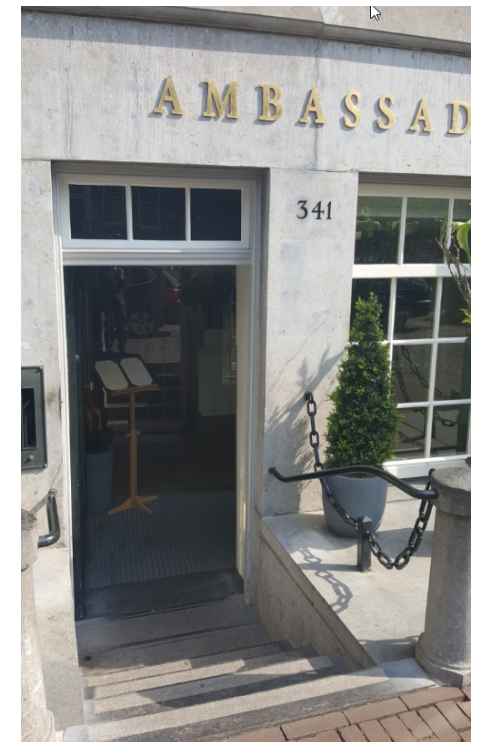
# Entree

- Ons hotel is gevestigd in een monumentaal pand waardoor wij helaas gelimiteerd zijn in het maken van aanpassingen aan het gebouw.
- De hoofdingang van het hotel is alleen bereikbaar via 3 treden van ieder 15,3 cm hoog.
- Aan beide kanten zijn handrelingen geplaatst

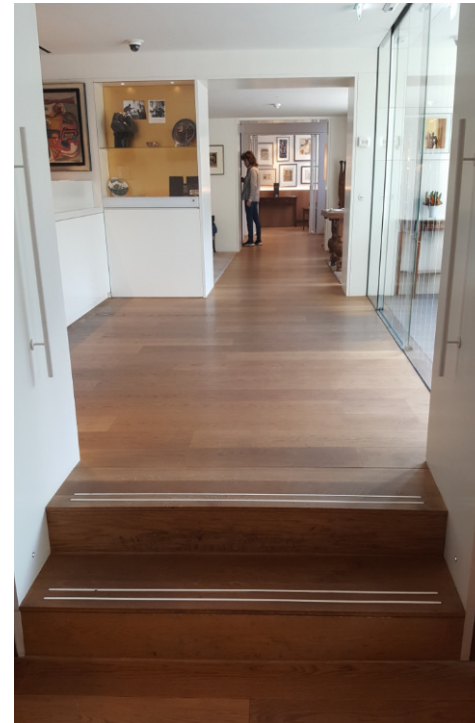
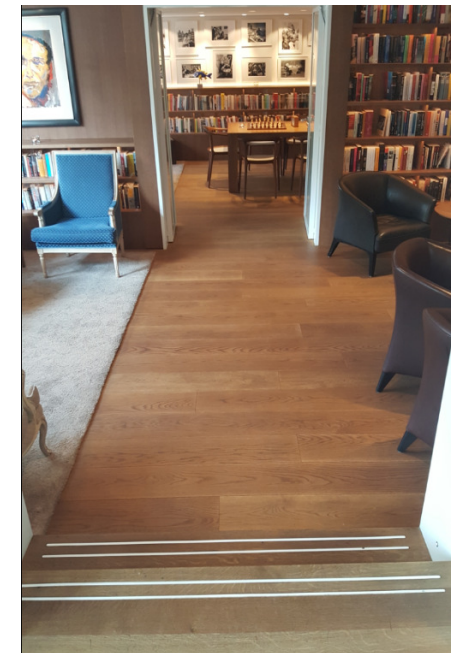
# Receptie

- Eenmaal binnen bevindt u zich dan in de lobby van het hotel. De receptie bevindt zich rechtdoor en de Library bar aan de linker zijde en aan de rechter zijde de lift.
- De vloer in de receptie en tot aan de lift is hier gelijk.
- De Library bar is alleen bereikbaar via 2 treden van ieder 20 cm. hoog.
- Aan beide kanten zijn handrelingen geplaatst

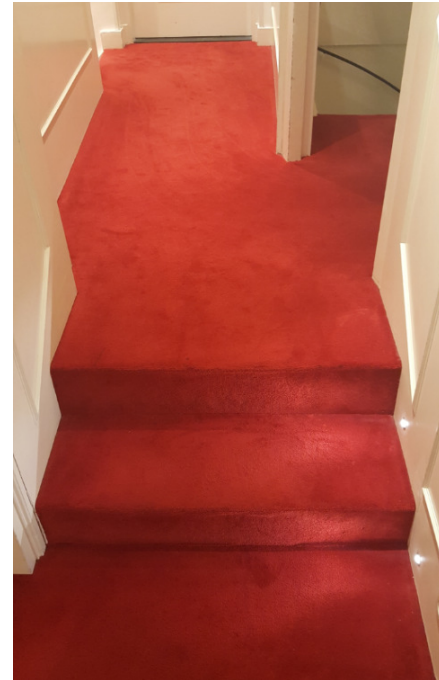
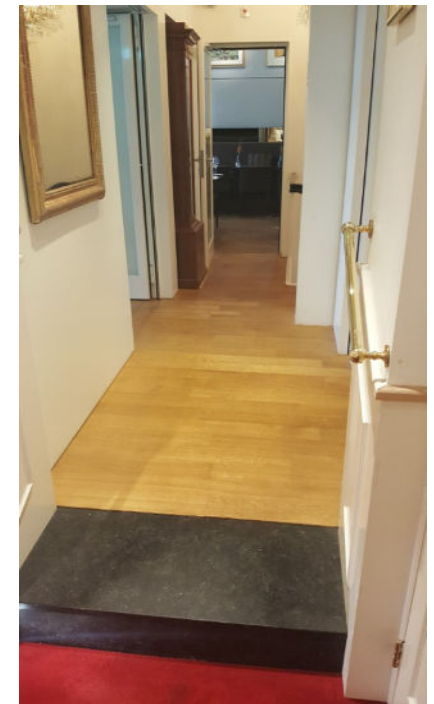
# Brasserie

- De brasserie heeft een eigen ingang aan de gracht die slecht toegankelijk is voor mindervalide.
- De brasserie is ook bereikbaar via de hoofdingang en dan de lift echter zijn de gangen niet breed en ook hier zijn 2 kleine trappen met respectievelijke 2 van ieder 18 en 16 cm. hoog en 1 trede(n) van 18,5 Cm. hoog.
- In het restaurant bevinden zich ook enkele opstapjes maar er zijn meerdere tafels bereikbaar zonder deze opstapjes, geeft U alstublieft aan als het om een tafel voor mindervaliden gaat.
- Bij beide trapjes is een handreling geplaatst

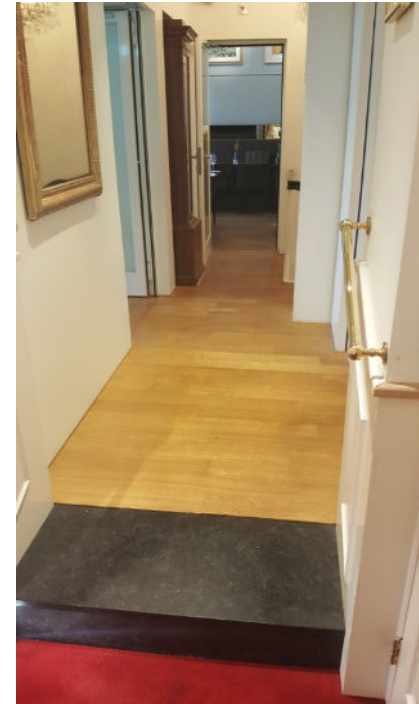
# WC's

- Vanuit het restaurant is de WC bereikbaar via 1 trede van 18,5 cm hoog in de gang
- Bij de treden is een handreling geplaatst
- De WC's zijn niet ingericht als mindervaliden WC maar wel redelijk ruim en makkelijk toegankelijk
- In de heren WC is een handreling geplaatst
- In de dames WC zullen binnenkort ook handrelingen worden geplaatst
